『道路災害復旧事業 国道58号線 奄美市名瀬平田の地すべりについて』

鹿児島県大島支庁 建設部 技術主査 松元 啓輔

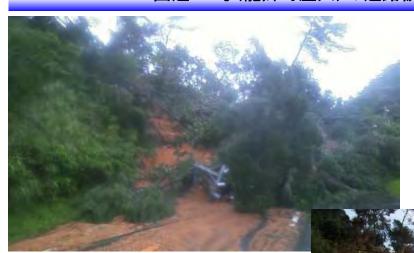
国道58号(龍郷町屋入)の道路被災状況

〇発生場所
 大島郡龍郷町屋入地内

〇災害状況
 L=88m
 W=7.5m

崩壊土量約1万3千m3 被災金額110百万円

·10月20日(水) 23時00分 崩土による全面通行止め

17時00分 応急工事による全面通行止め解除

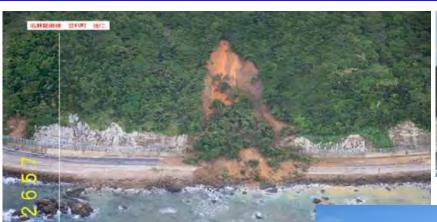
(一)佐仁赤木名線(奄美市笠利町佐仁)の道路被災状況

〇発生場所
 奄美市笠利町佐仁地内

〇災害状況
 L=64m
 W=8.0m

崩壊土量約4千m3 被災金額33百万円

・10月21日(水)9時00分 崩土による全面通行止め・11月 3日(水) 鹿大 北村教授

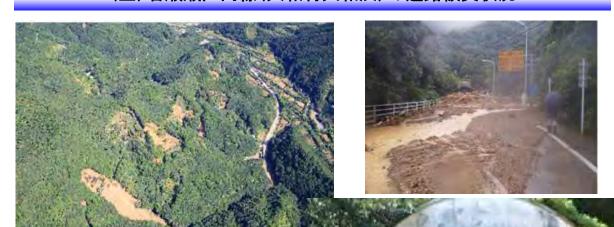
(主)名瀬瀬戸内線(大和村大和浜)の道路被災状況

<u>○発生場所</u> 大島郡大和村大和浜地内 <u>○災害状況</u> L=140m W=10.5m

崩壊土量約3千m3 被災金額20百万

- ・11月3日(水) 片側通行へ移行
- ・崩土により、トンネル照明及び通信回線の被災

16時00分 応急工事による片側通行 (夜間20:00~6:00通行止め)

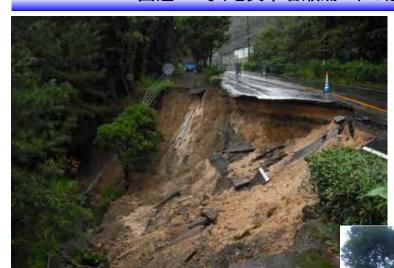
国道58号(奄美市名瀬浦上)の道路被災状況

〇発生場所
 奄美市名瀬浦上地内

〇災害状況
 L=59m
 W=12.0m

被災金額90百万円

・10月20日(水)21時00分 路肩欠壊による全面通行止め・10月31日(日)19時00分 応急仮工事による片側通行

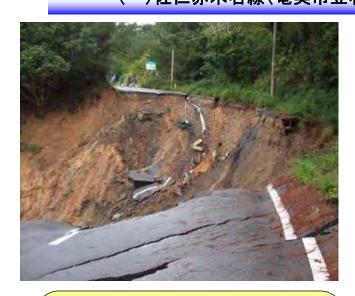
(一)佐仁赤木名線(奄美市笠利町川上)の道路被災状況

〇発生場所
 奄美市笠利町川上地内

〇災害状況
 L=78m W=8.5m

被災金額100百万円

・10月20日(水) 22時00分 路肩決壊による全面通行止め ・11月 2日(火)

・11月 2日(火) 10時00分 旧道利用による片側通行(普通車のみ)

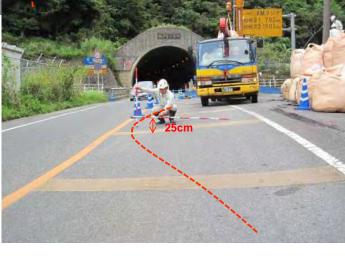
④地すべり末端部の車道の隆起

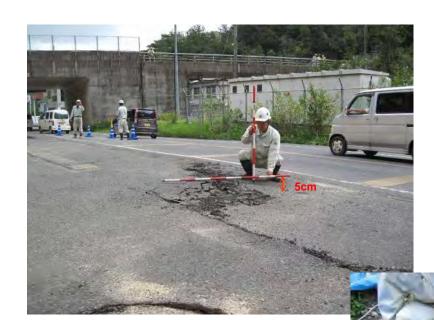
⑤地すべり末端部の歩道の隆起

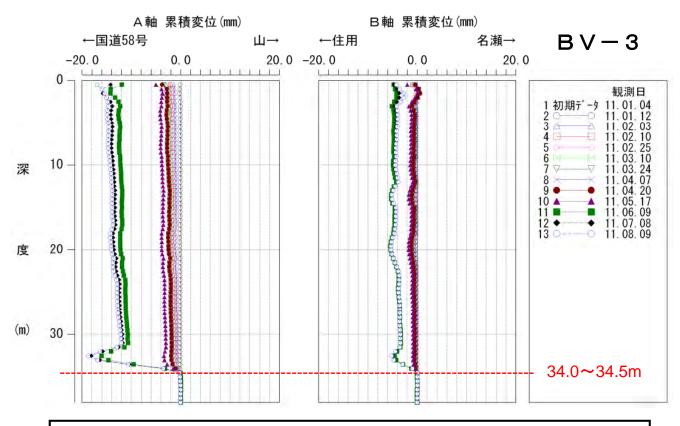
孔内傾斜計 BV-1: A軸, B軸の 22.0m~22.5mに変位が認められる (累積性確認)。 BV-2: A軸, B軸の 26.0m~26.5mに変位が認められる (累積性確認)。 BV-3: A軸, B軸の 34.0m~34.5mに変位が認められる (累積性確認)。 孔内水位計変動図
