### 1. 被災箇所

被災箇所は、霧島市国分市街と天孫降臨の地とされる高千穂峰や霧島温泉等の観光地を結ぶ、重要な幹線道路となっている都城隼人線(国分霧島線と重複)の通称「関の坂」と呼ばれる箇所である。

4. 被災概要

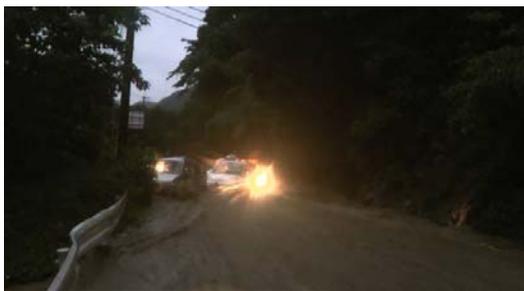
道路を濁流が流れる状況

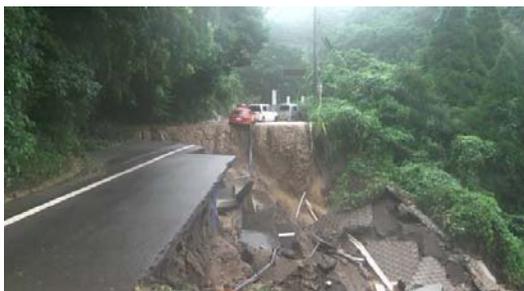
崩壊① L=65.4m, H=12~25m

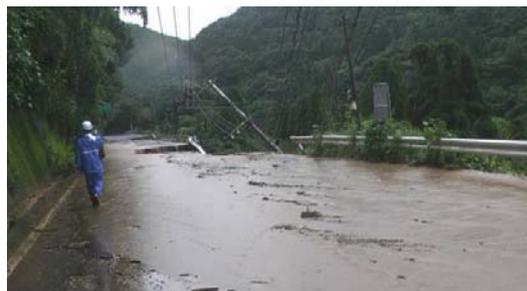
崩壊②, ③

崩壊② L=43.8m, H=8m

崩壊③ L=30.6m, H=8m

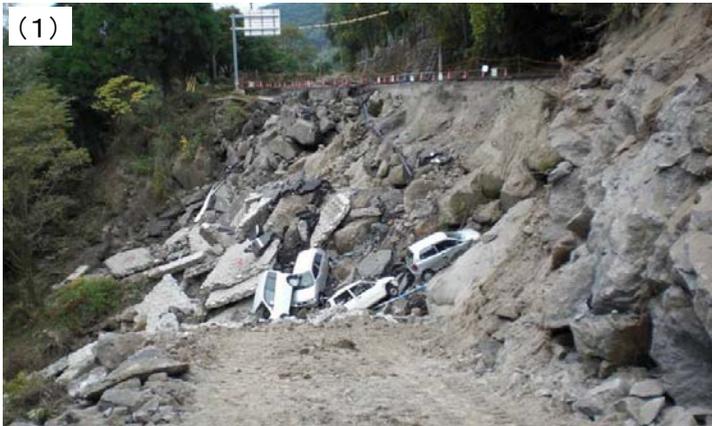
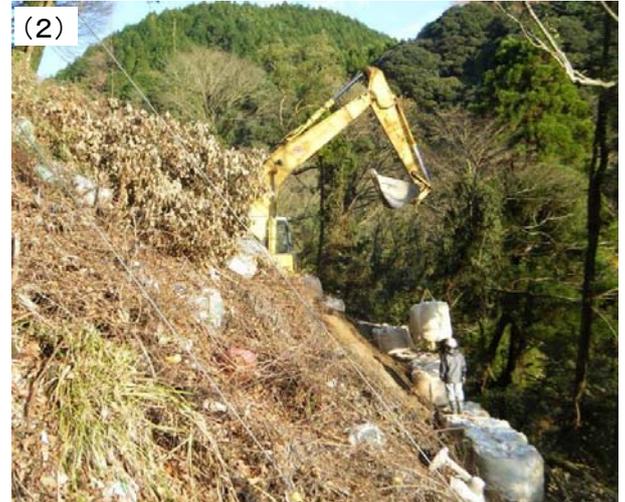
- (1) 崩壊した箇所であり、大きな不安定な岩塊が点在していた。
- (2) 斜面が急勾配であり、大型土のうが取り付かない箇所があった。
- (3) 高盛土箇所があり大型土のうでは不安であった。

- (1) 不安定な岩塊を取り除きながら、慎重に進んだ。
- (2) 立木を横に倒し大型土のうの基礎として利用した。
- (3) 同じ大きさのコンクリートの直方体(方塊)で下部を積み上げた。

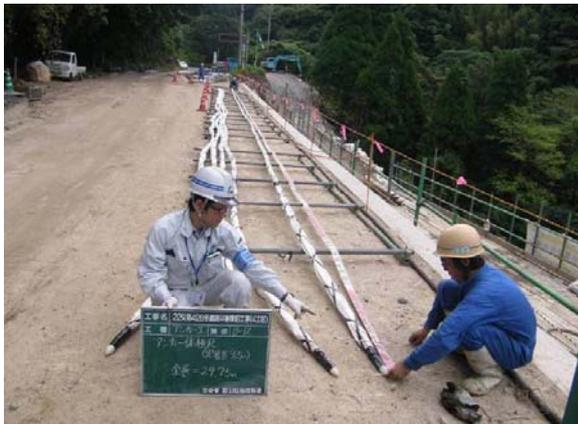
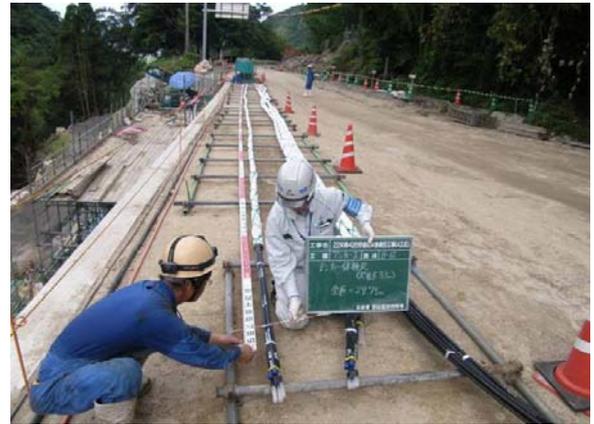
### 崩壊①

- (1) 試験施工時にグラウンドアンカーの定着位置に空洞があることが判明した。
- (2) グラウンドアンカーの削孔部にも多数の空洞が確認された。

- (1) ボーリング調査を追加し、定着位置を変更した。
- (2) アンカー材を保護するグラウト材が空洞へ流出するのを防ぐため、パッカーを使用した。

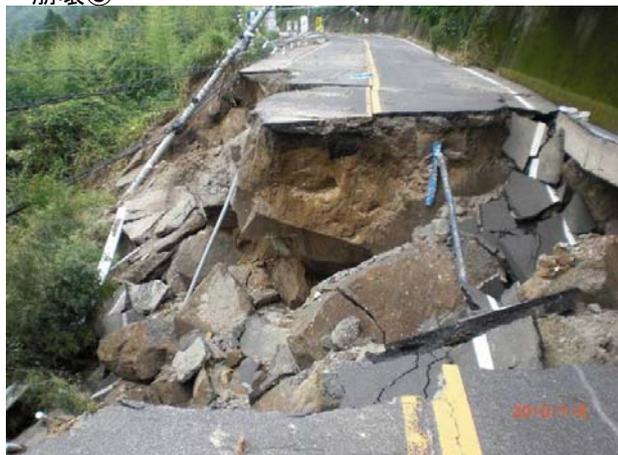
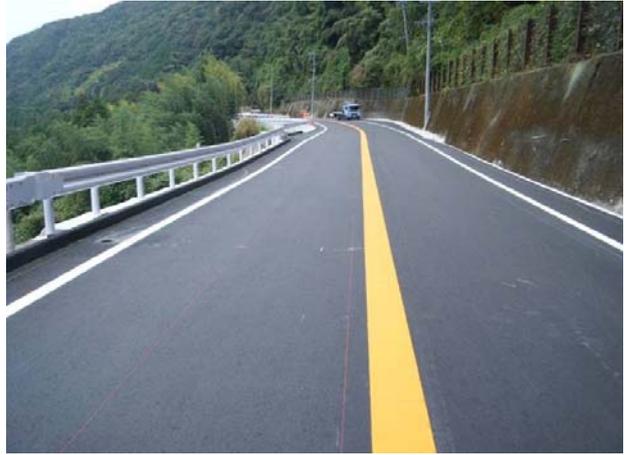
崩壊③

- (1) 地下水位が高く、グラウンドアンカーの削孔部から湧水があり、定着部の一部が地下水の水圧で崩れ、定着位置までアンカーを差し込めない状況が発生した。

- (1) グラウンドアンカーの削孔時に圧力をかけて削孔し、水圧による崩壊を防いだ。
