点検簿

(部材毎の健全性診断)

平成〇年度道路橋定期点検等業務委託（その〇） 前回点検健全度と診断結果が相違した橋梁一覧

前回点検健全度と診断結果が相違した橋梁

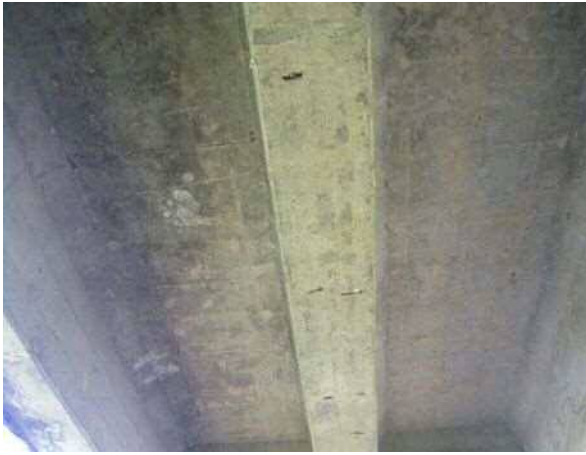
H21概略点検			
写真番号	05	径間番号	P3-A2
部材番号	Mg02-4	部材名	主桁
損傷種類	剥離・鉄筋露出	診断区分	C

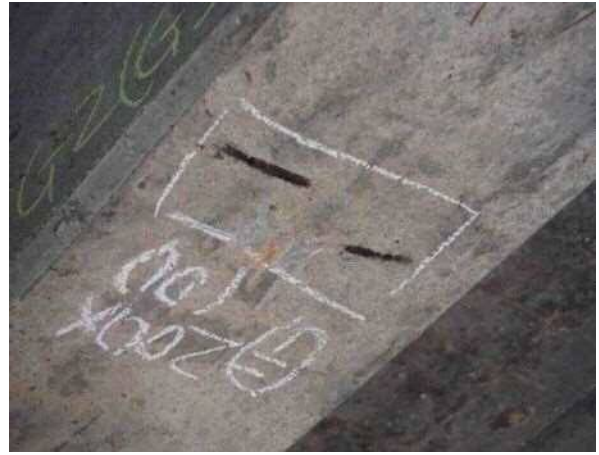
H27定期点検			
写真番号	Mg02-4-01	径間番号	P3-A2
部材番号	Mg02-4	部材名	主桁
損傷種類	剥離・鉄筋露出	診断区分	I

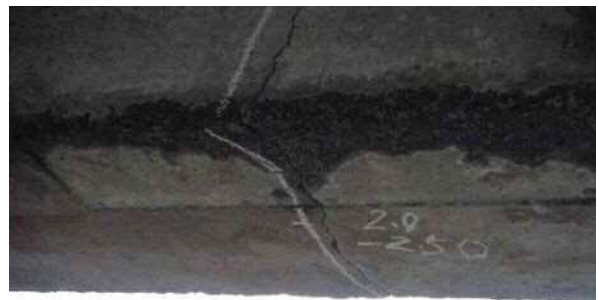
橋梁名称	〇〇橋	橋梁毎の診断	所見
上部構造	RCT桁橋	前回点検	・主桁では鉄筋の腐食によるコンクリートのうきや剥離・鉄筋露出が多く見られる。また、P1-P2径間では主桁下面から側面にかけて橋軸直角方向のひびわれが多く見られ、これは荷重超過による曲げひびわれの可能性がある。現在、5t規制が行われているため緊急対策は不要であるが、橋全体の安全性の観点から、速やかに鉄筋の発錆を防止する措置を行う必要があるため、Ⅲと判定した。よって、前回の評価はCであったが、今回Ⅲ判定とすることが適当であると思われる
下部構造	半重力式橋台/パイルベント橋脚	今回点検	
橋長	〇〇 m	C	
幅員	〇〇 m	Ⅲ	
架設年度	〇〇 年	①	
橋齢	〇〇 年

写真番号	Mg03-2-03	径間番号	P1-P2
部材番号	Mg03-2	部材名	主桁
損傷種類	ひびわれ	診断区分	Ⅲ
