# 鹿児島県における 土砂災害履歴と その特徴について

株式会社 建設技術コンサルタント 増田考造

## 発表の主旨

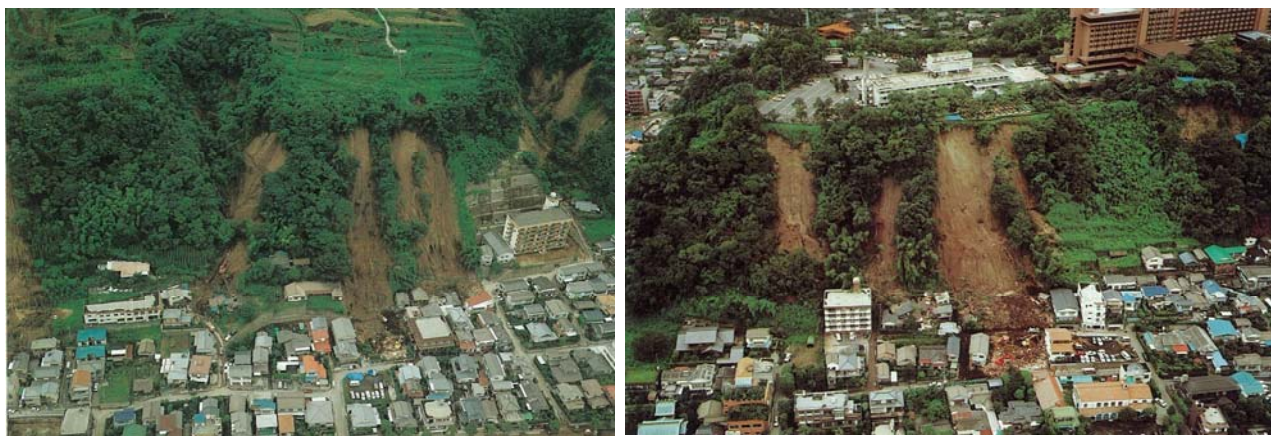
## 昭和61年

写真左: 武2地区, 写真右: 平之町地区  
「シラス崖災害」(鹿児島県土木部砂防課)より

- 昭和61年7月10日, 梅雨前線による局地的な集中豪雨により, 鹿児島市内のシラス斜面で, がけ崩れが発生。死者18名, 全半壊家屋94棟を出した。

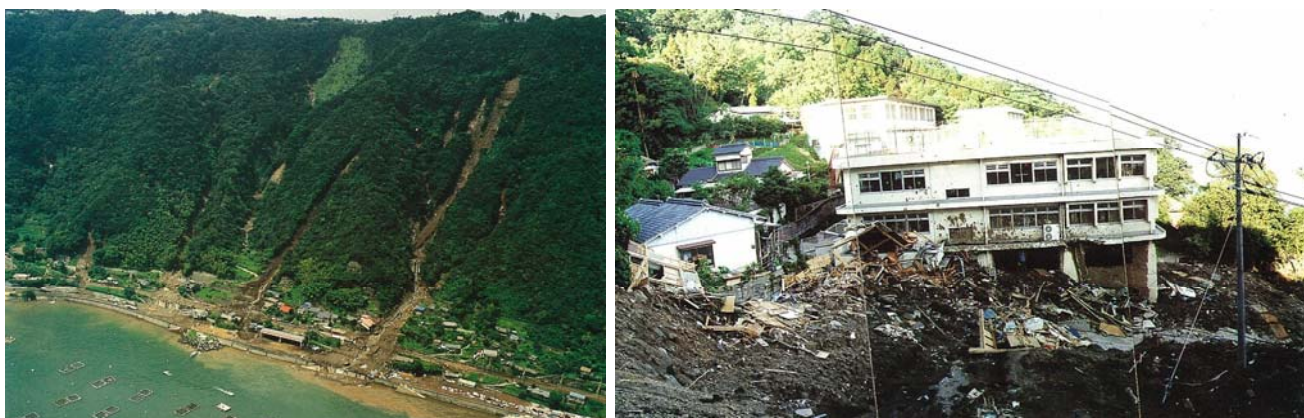
## 平成5年

写真左: 竜ヶ水地区, 写真右: 花倉地区  
「平成5年度鹿児島土砂災害記録集」(鹿児島県土木部砂防課)より

- 平成5年は, 年間総雨量4,022mm(鹿児島地方気象台)と, 年間を通じて異常な豪雨が続いた。8月1日は, 始良・吉田方面, 8月6日は鹿児島市, 8月9日垂水市, 9月3日は川辺町, 金峰町など, 土砂災害による死者は年間で100名を超えた。

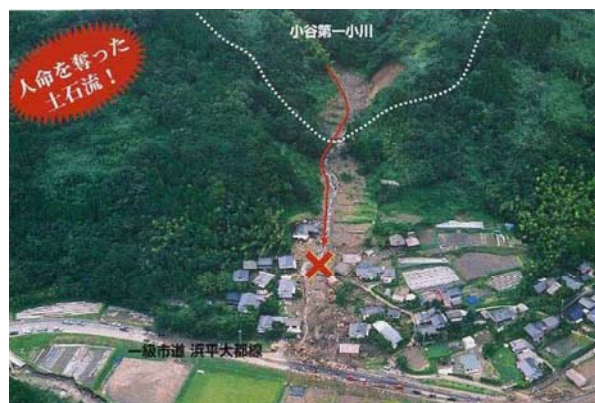
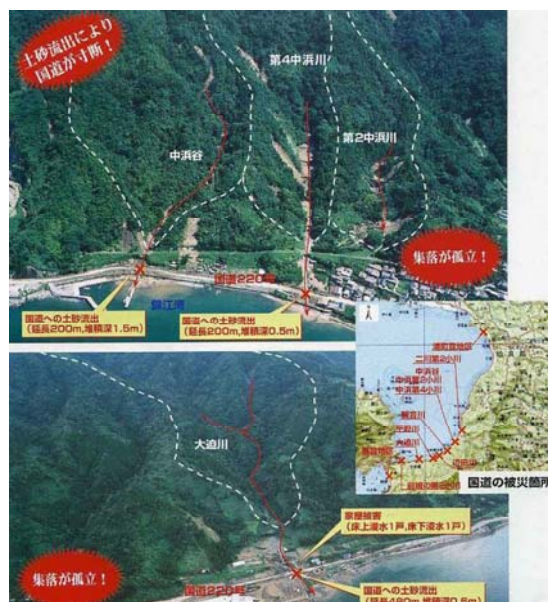
## 平成17年

写真左:垂水市小谷地区, 写真右:垂水市牛根地区

- 平成17年9月6日, 台風14号に伴う雨雲により大雨がもたらされた。大隅半島の垂水市や錦江町で土砂災害が多発し, 死者5名の被害を出した。錦江湾沿いに発生した土石流により国道220号が被災し, 長期間集落の孤立が発生した。

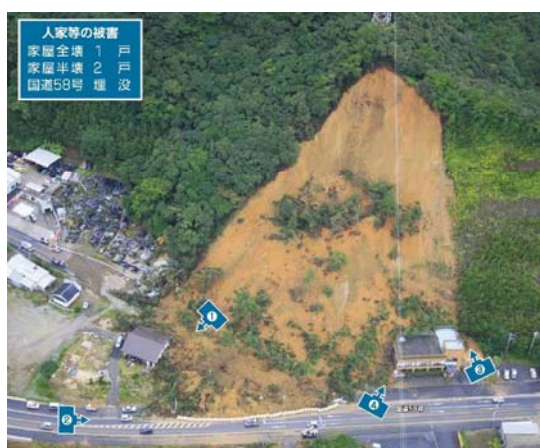
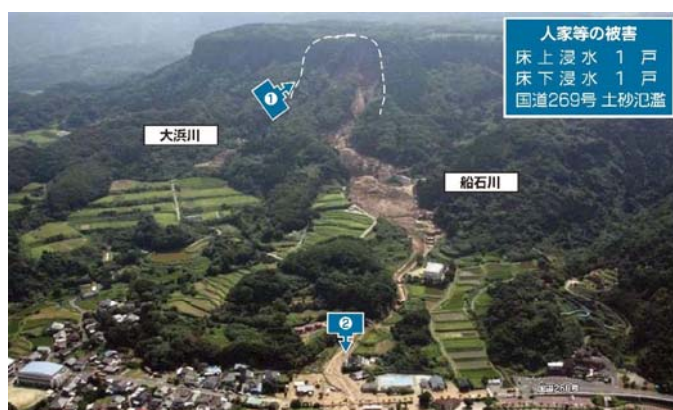
## 平成22年

写真左:龍郷町浦6地区, 写真右:南大隅町船石川

- 平成22年は, 停滞した梅雨前線により, 各地で土砂災害が発生。南大隅町船石川では, 斜面の深い位置からの崩壊(深層崩壊)が数度発生し, 被害を与えた。奄美地方では, 10月18日から総雨量が800mmを超え, 奄美大島各地で土砂災害が発生した。

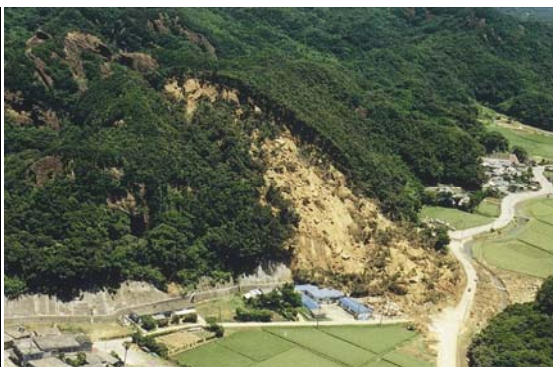
平成7年に荃永地区で発生した地すべり

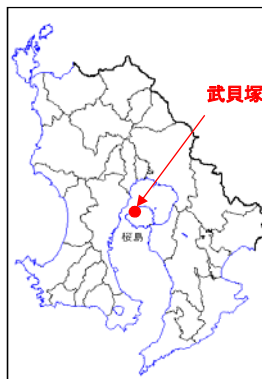
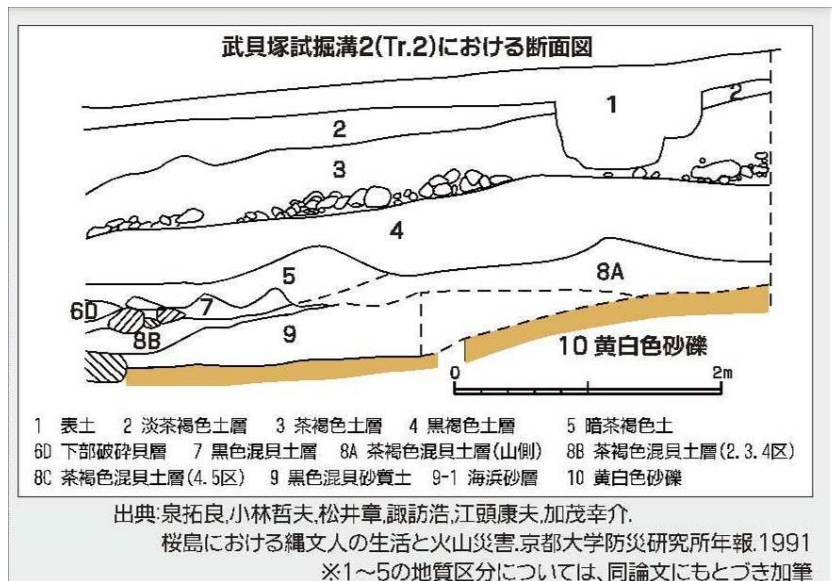
# 武貝塚(縄文時代)

桜島の北西部にある武貝塚では,上図9黒色混貝砂質土から縄文時代後期の土器の破片が出土,その下に土石流堆積物と見られる層(上図10黄白色砂礫)が堆積している。
