**『モルタル吹付工水抜き穴補強筋』**

**林建設(株)**

# 新技術・新工法【モルタル吹付工水抜き穴補強筋】 商標名 / ワレン

(モルタル吹付層の水抜き穴周辺のひび割れを抑制するための水抜きパイプ固定用鉄筋について)

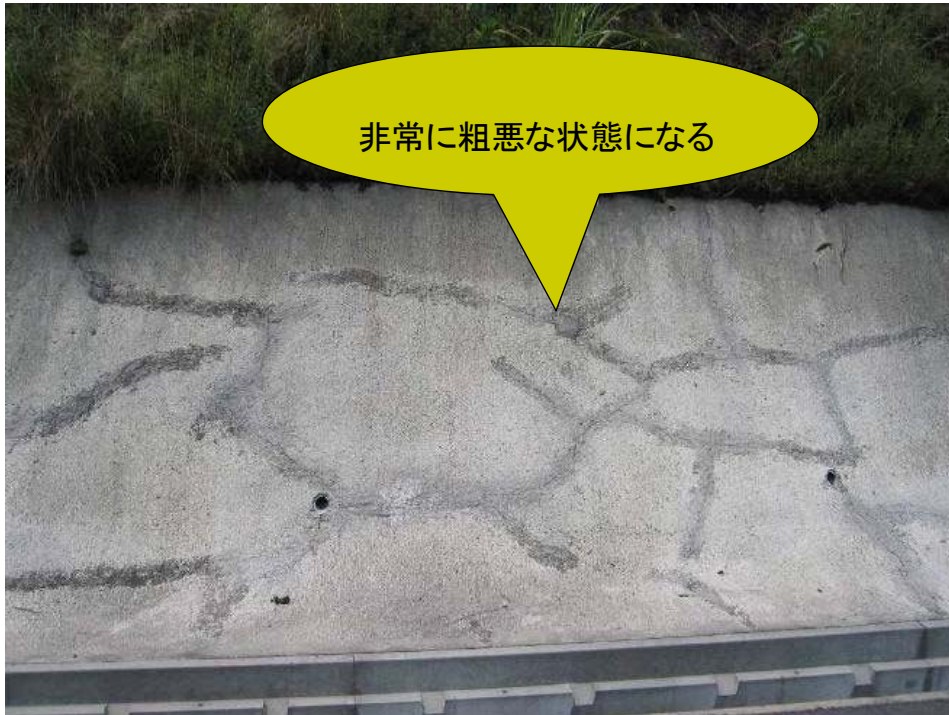
## ひび割れを補修したモルタル吹付法面

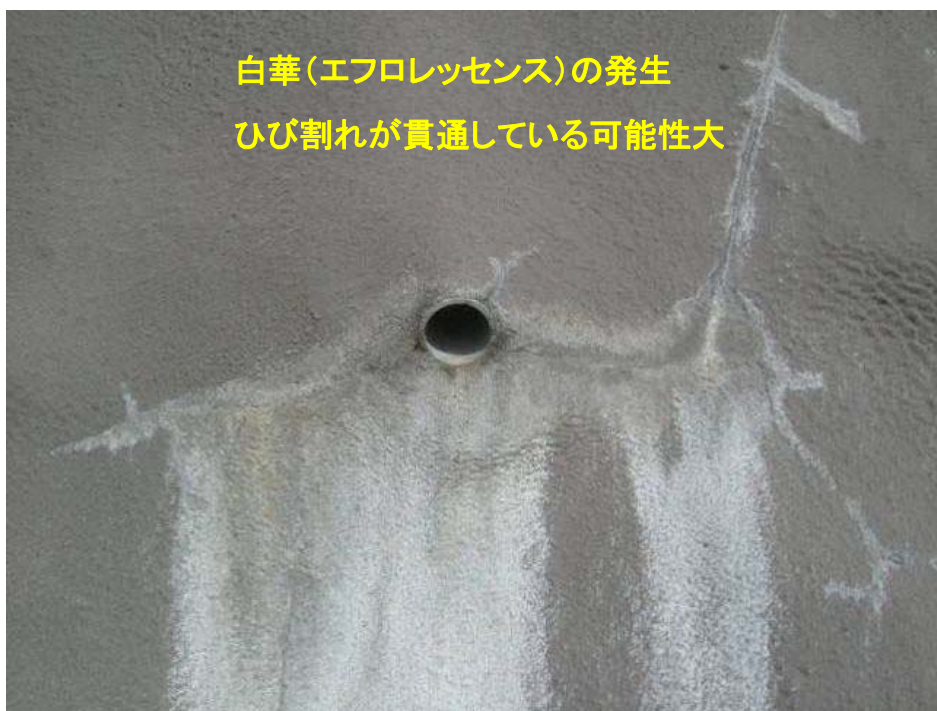
## ひび割れ箇所から地下水が染み出ている状況

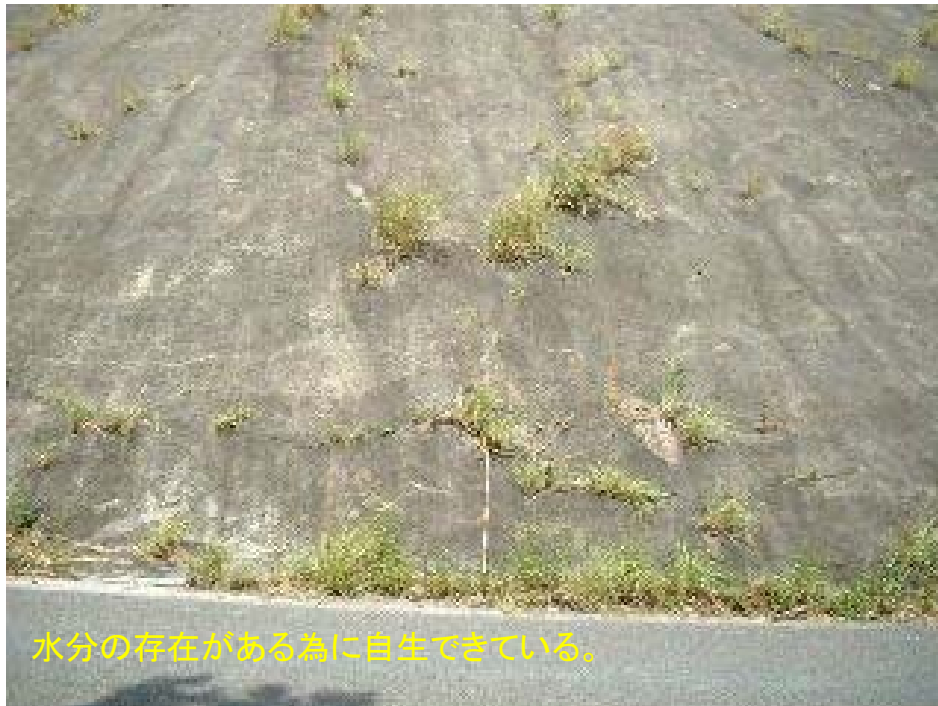
### ひび割れ箇所から植物が生育している箇所

水分の存在がある為に自生できている。

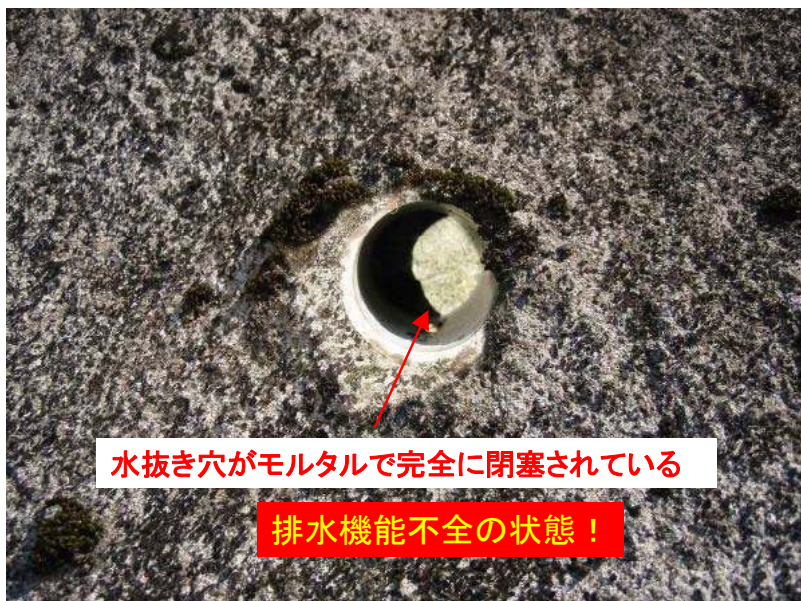
水抜き穴がモルタルで完全に閉塞されている

排水機能不全の状態！

- ①モルタル吹付層背面の地下水排除ができない
- ②水圧によりモルタル吹付層の押し出しによる変状が現れる(ひび割れの伸展)
- ③背面を流れる地下水により地山が浸食され、空洞が生じる
- ④総じて、法面の不安定化を引き起こす可能性がある

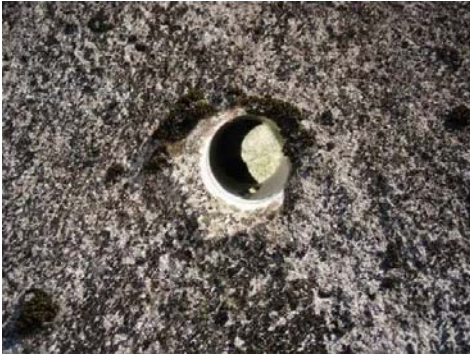
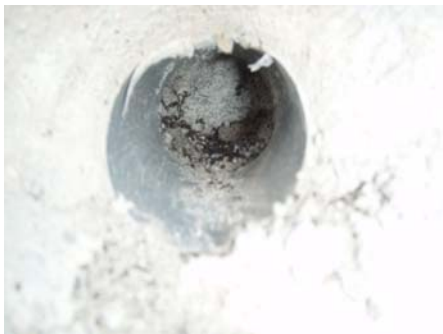
モルタルで充填された水抜き孔の先端。

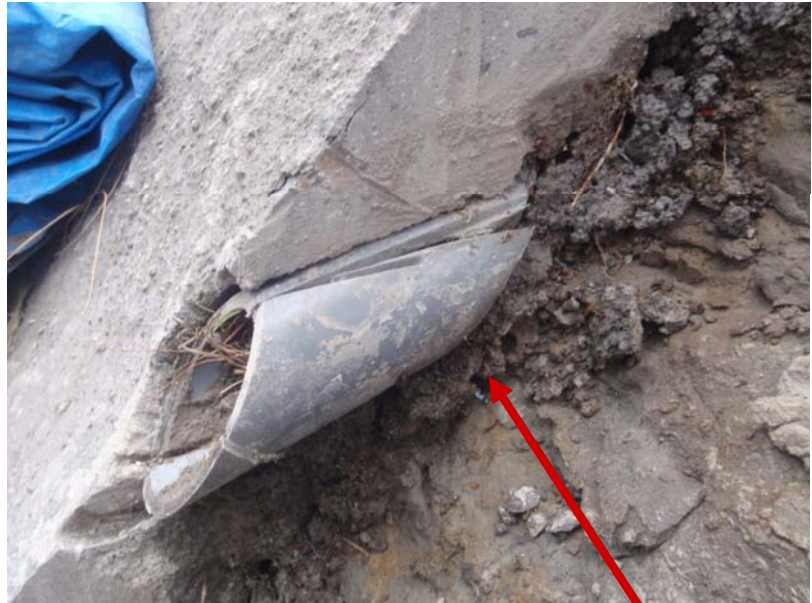
水抜き孔先端部は、モルタルであり、地山に密着していない。  
(のり面のモルタル層をはぎ取った状態)

モルタル

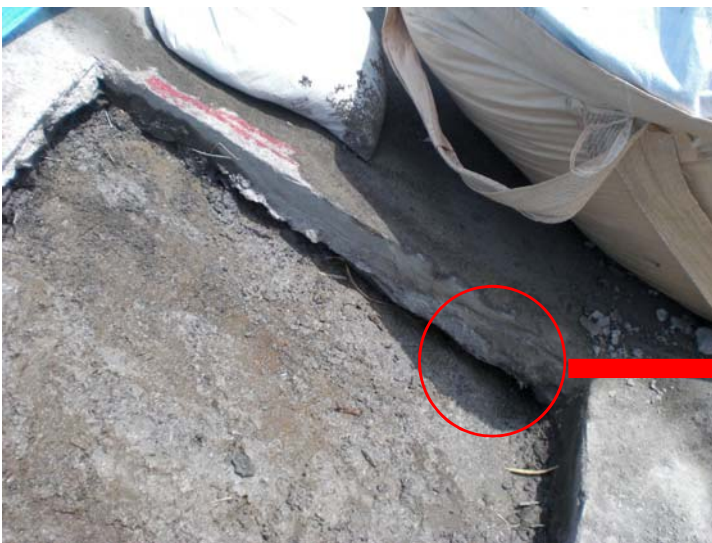
## モルタル層の背面の状況

モルタル層背面は泥岩で押し出し等はなく安定している

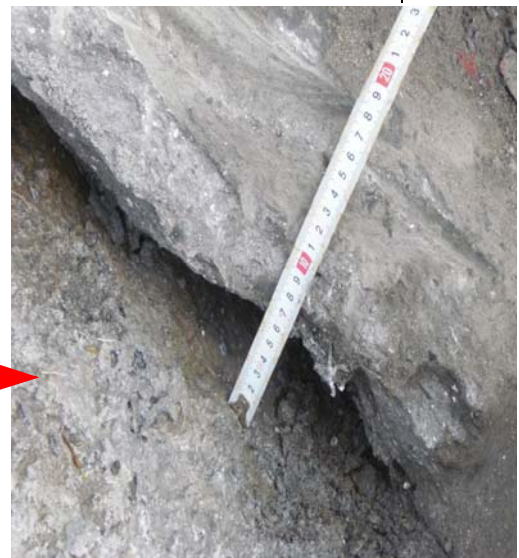
モルタル層と地山の間約5cmの空隙

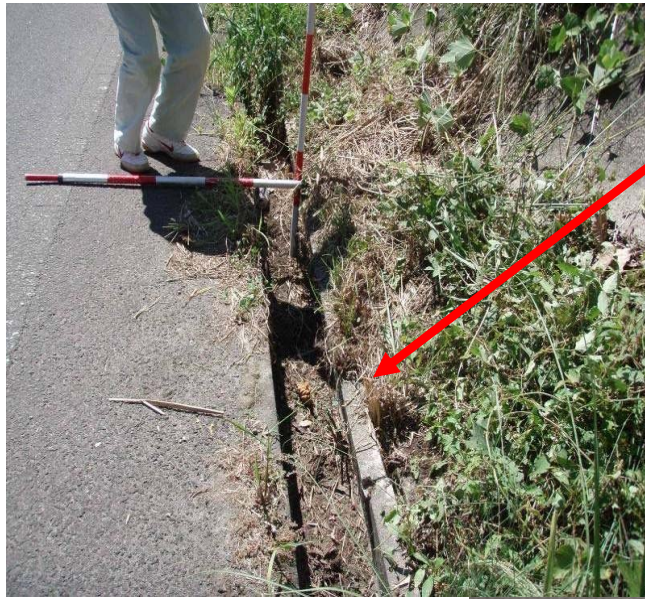
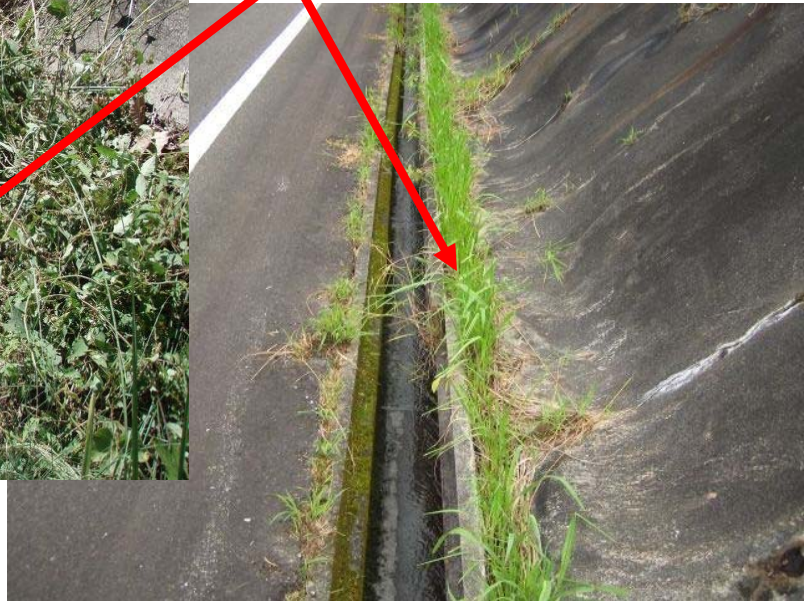
## のり尻の側溝側壁の転倒

側壁の転倒

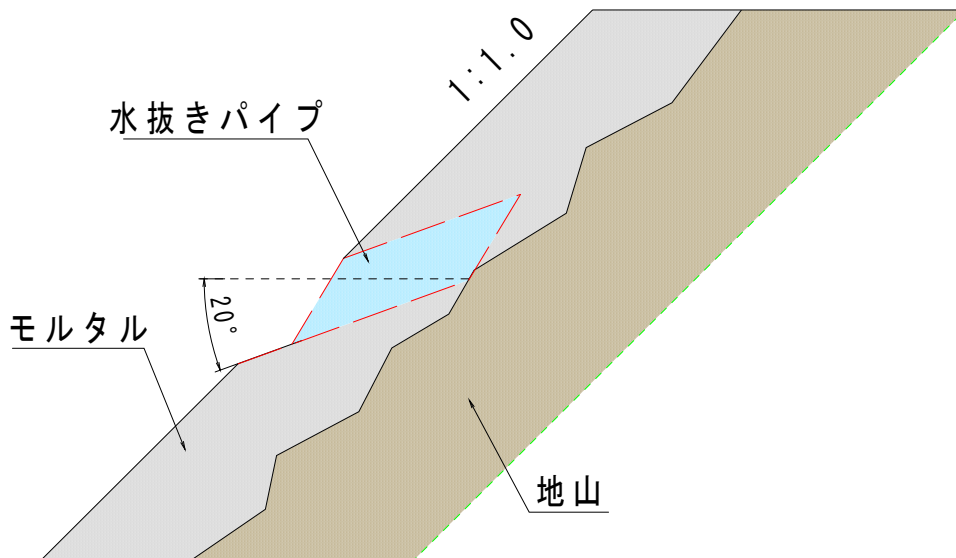
1:1.0ののり面に1:0.6用の水抜きパイプを設置した場合、  
水抜きパイプ先端が地山に密着しない可能性がある。

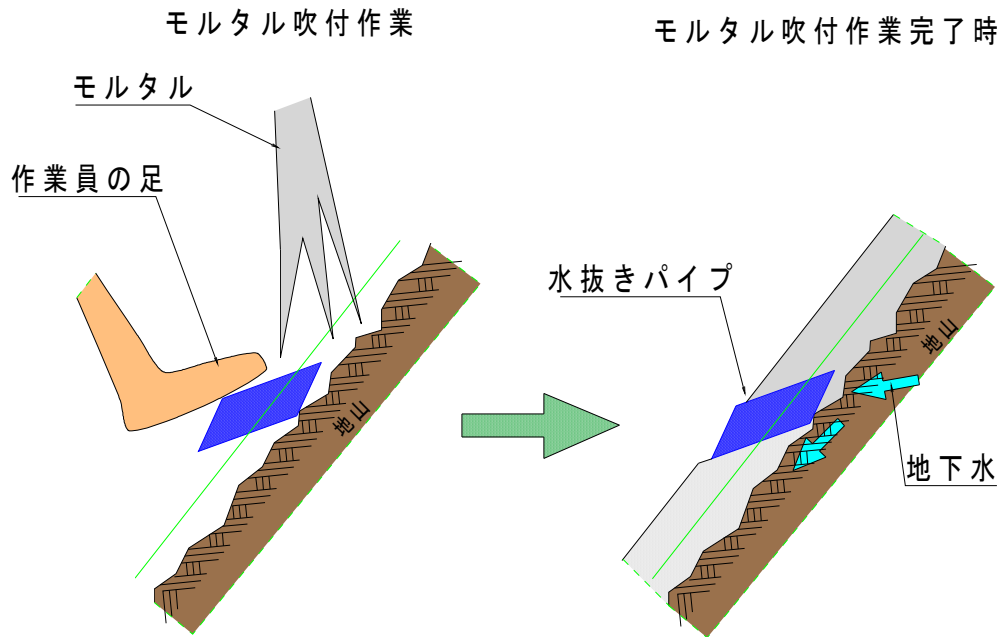
### 水抜きパイプを固定しないでモルタル吹付作業を行う

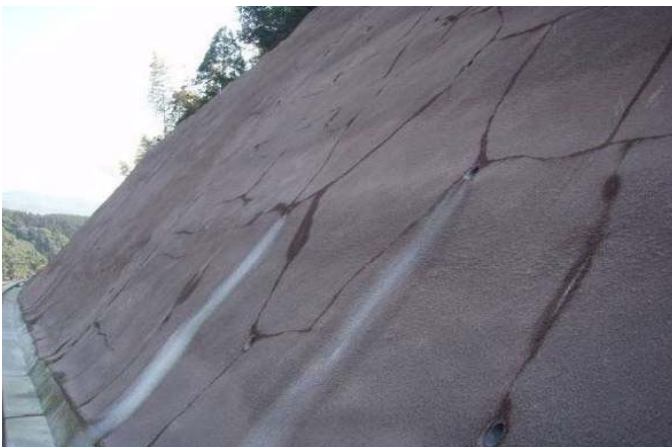
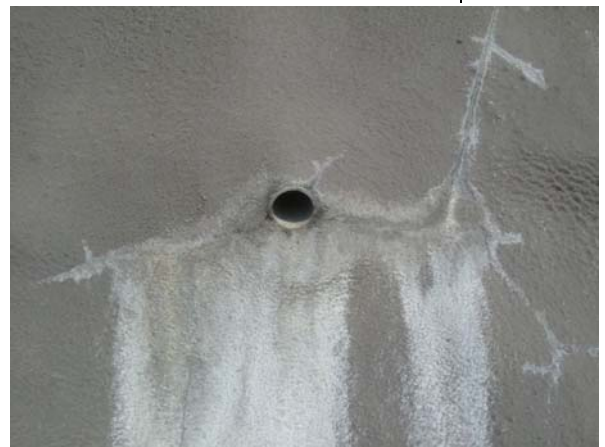
### 水抜き孔を中心に発生するモルタル層のひび割れ

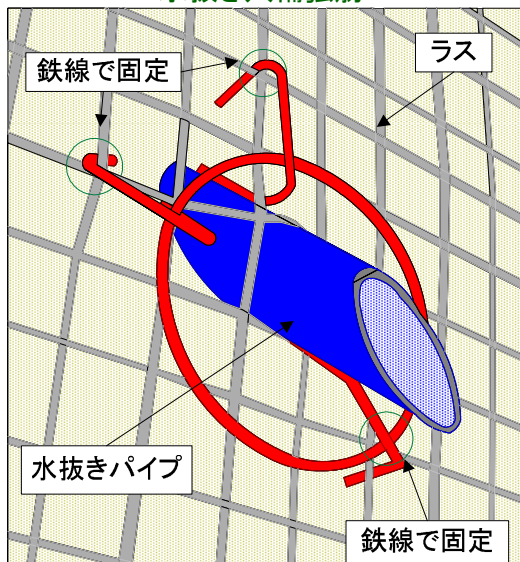
水抜きパイプを所定の角度で固定

水抜きパイプ周囲の環状鉄筋でひび割れを抑制

水抜き穴補強筋

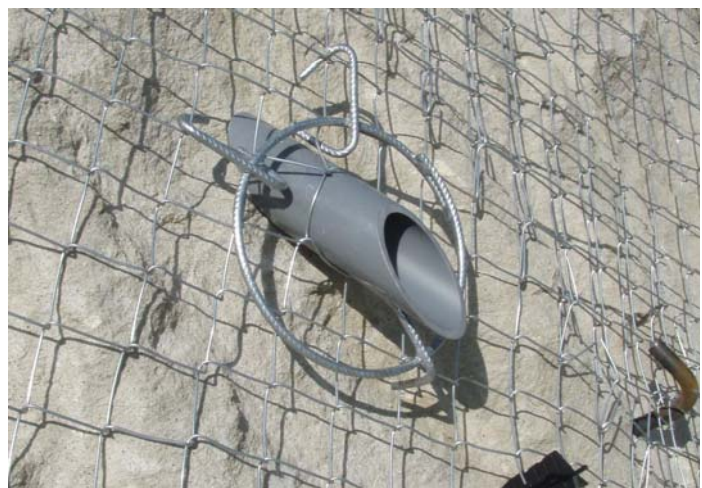
水抜き穴補強筋

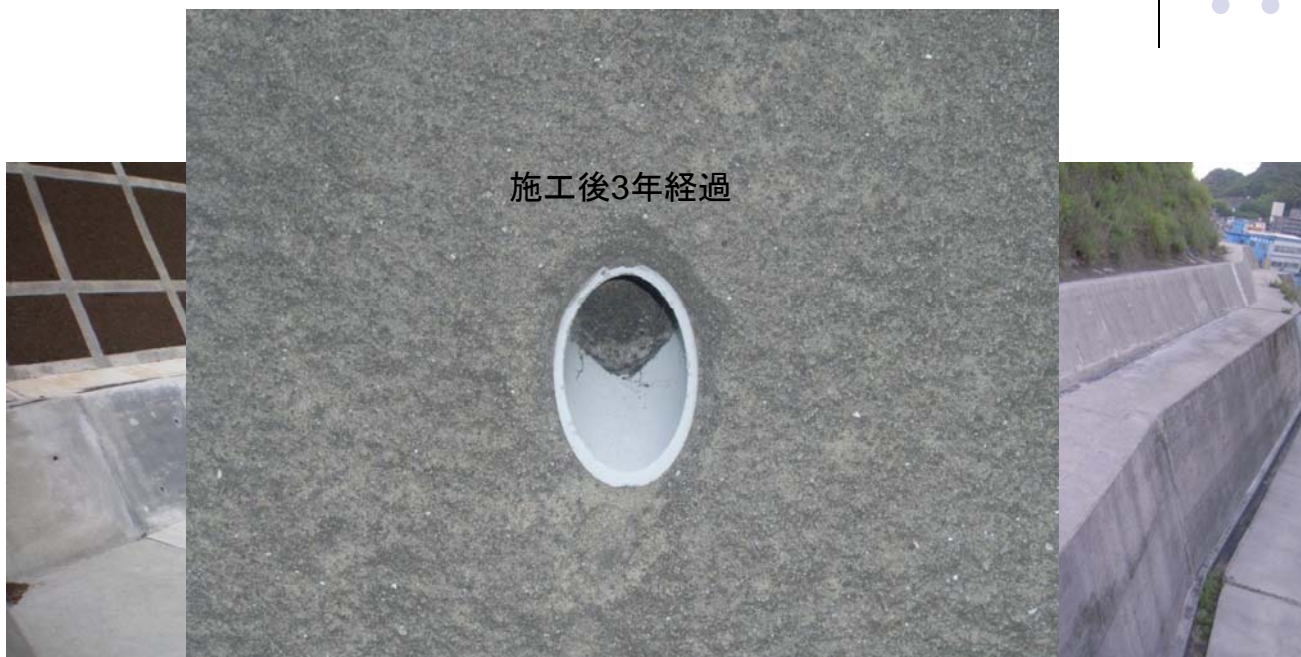
平成21年施工 20急傾斜地崩壊対策工事(小野地区)

施工後3年経過
