# 『奄美地方における集中豪雨災害』時の大和ダムの効果

鹿児島県土木部河川課開発係

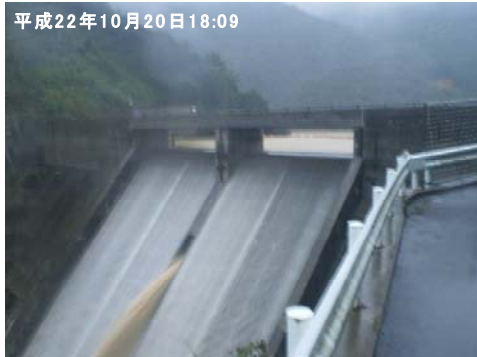
写真-7 非常用洪水吐きからの越流状況

(：最大越流深  $h=0.60\text{m}$ )

- ・ 15 時 50 分時点で、放流量が流入量とほぼ等しくなり、以降、放流量及び貯水位ともに低下し始めた。

- ・ 19 時 50 分には、貯水位がサーチャージ水位を下回り、ダムを通過する水量も  $12\text{m}^3/\text{s}$  を下回った。
- ・ 23 時 10 分には流入量が洪水量を下回ったことから、自然洪水調節を終了した。
